## ANÁLISIS MULTITEMPORAL

APLICADO A LA GESTIÓN AMBIENTAL EN LA EXTRACCIÓN DE ROCAS Y MINERALES INDUSTRIALES EN SUMBE, ANGOLA

### **MULTI-TEMPORARY ANALYSIS APPLIED TO ENVIRONMENTAL MANAGEMENT IN THE EXTRACTION OF ROCKS AND INDUSTRIAL MINERALS IN SUMBE, ANGOLA**

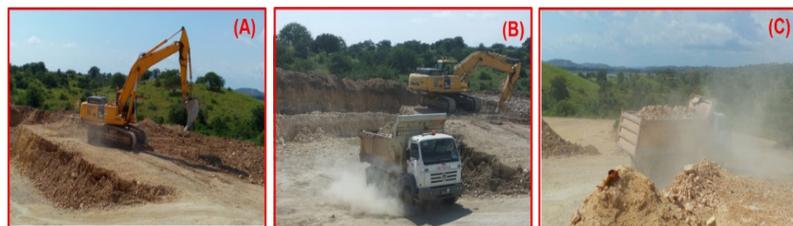
Para la actividad extractiva se emplean diferentes equipos y maquinarias, entre los que se destacan: retroexcavadoras, tractores, *bulldozers* y palas excavadoras; estos provocan un ritmo acelerado de desprendimientos, deslizamientos, ruidos y vibraciones. El material extraído es transportado por camiones hacia la planta de procesamiento. Figura 2.

Figura 2. Proceso de extracción de caliza en la cantera. (A) Arranque; (B) Carga; (C) Transporte

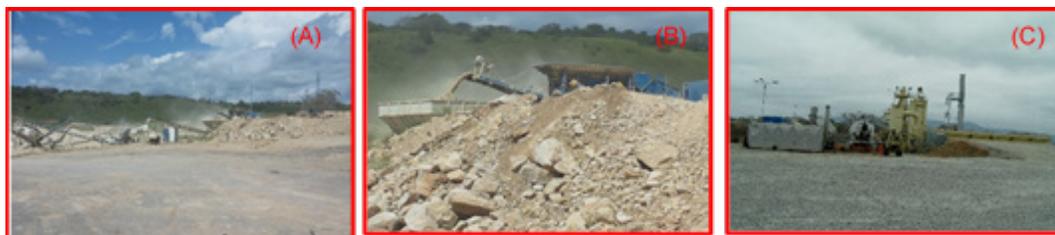
El material depositado en el área destinada a su procesamiento, es trasladado a las tolvas mediante una cargadora frontal, alimentando así a la trituradora. En este proceso se obtiene material de diferente granulometría que un sistema de bandas transportadora se encarga de conducir hasta las zonas de acopio donde son comercializadas. Una porción de este material es destinada a la producción de mezcla asfáltica, en una pequeña planta instalada en las proximidades de la cantera. Figura 3.

Figura 3. Planta de procesamiento de caliza. (A) Vista panorámica; (B) Tolva y bandas transportadoras; (C) Planta de Asfalto.

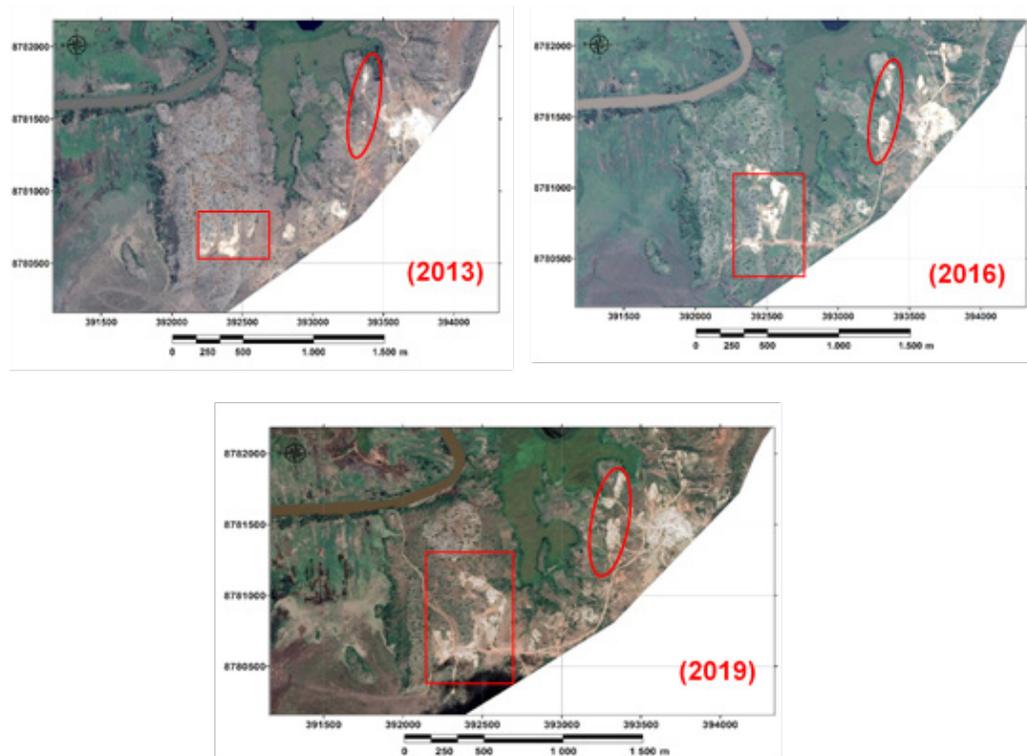
Figura 4. Comparación de NDVI de los años (2013, 2016 y 2019)

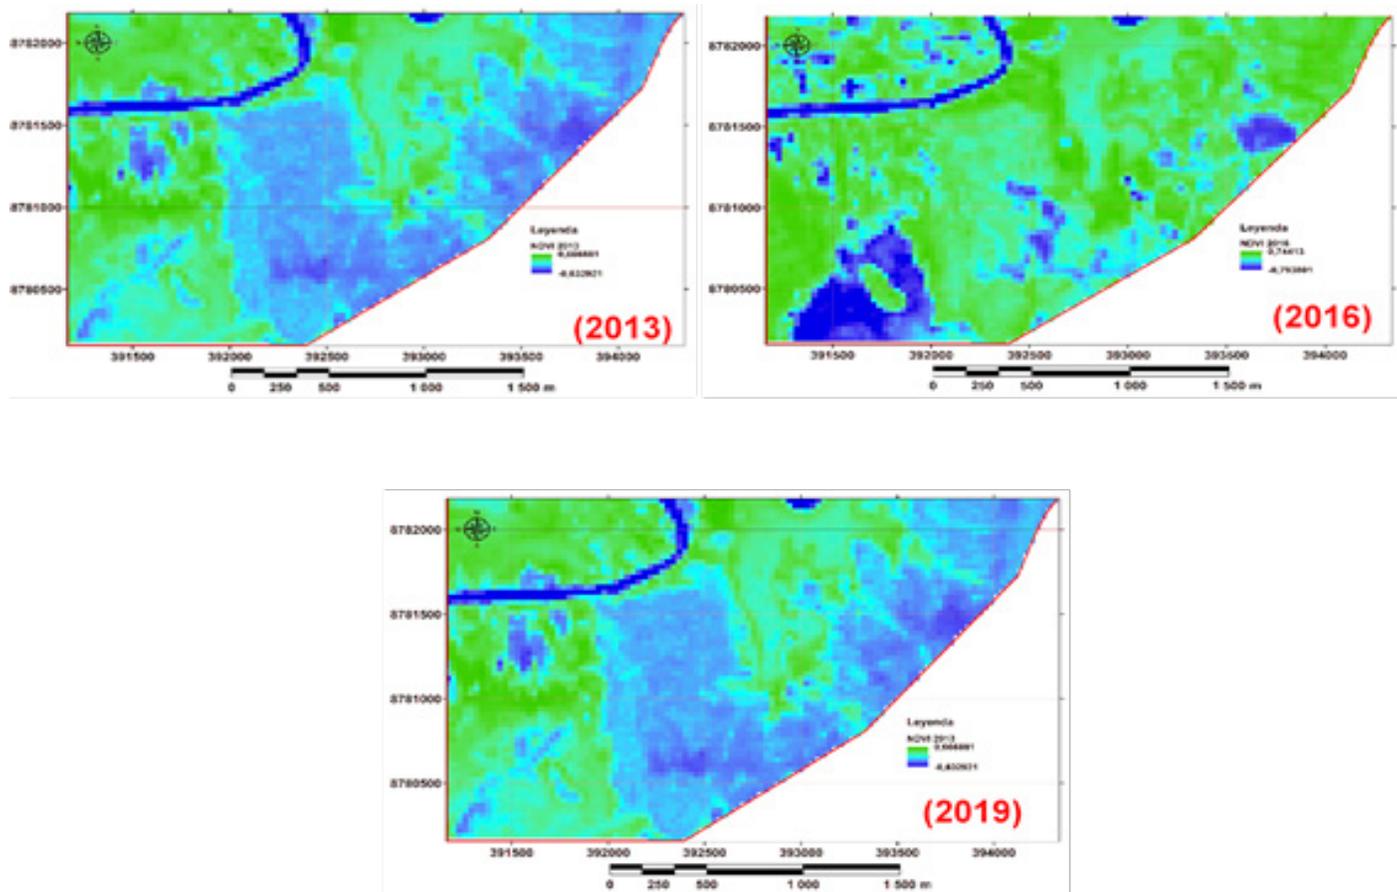
La construcción de los valores del NDVI (Figura 5), permite transformar los valores digitales de la imagen en valores de reflectancia de los objetos sobre la superficie de la tierra. Consistió en el análisis de la evolución de la extracción de la cantera por la empresa EgiVias del Área en pesquisa en la explotación de las calizas, como demuestra las imágenes mediante el Índice de Vegetación Normalizado de la cobertura vegetal, que revela el avance en el terreno los impactos provocados.

Figura 5. Cálculo de Índice de Vegetación de Diferencia Normalizada – NDVI.

Se usa el NDVI (Índice de Vegetación Normalizado) para identificar las coberturas de la superficie de la tierra en el Área de Estudio, la cual fue realizada al Área de influencia de la cantera EgiVias entre los años 2013 y 2019 por el Cálculo en la ecuación 1.

$$\text{Algoritmo 1: NDVI} = (B5 - B4) / (B5 + B4) \quad (1)$$

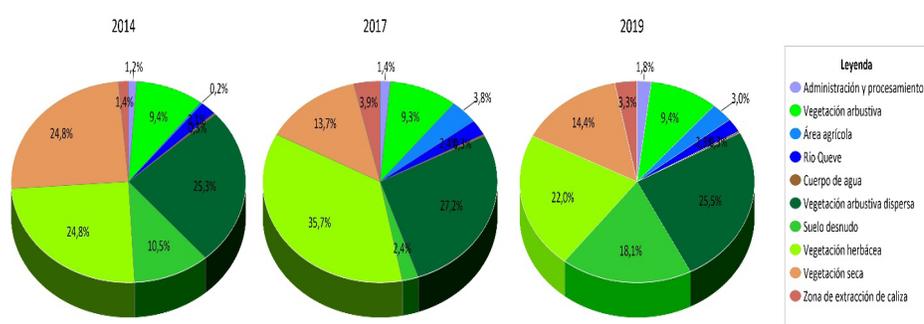
Como es posible apreciar en la Tabla 2 y su expresión gráfica en las Figuras 6 y 7, existe un incremento sostenido en la etapa que se observa en cada una de las clases analizadas. Esto conlleva a un deterioro ambiental producido por la sobreexplotación mecanizada producida por EgiVias. Es de destacar que las clases que sirven de sustento alimentario a la población tales como el área agrícola perciben un incremento, lo que es directamente proporcional al que se observa sobre el incremento de los suelos desnudos y la zona de extracción de calizas.

Figura 6. Comportamiento multitemporal de las clases. Período 2013-2019

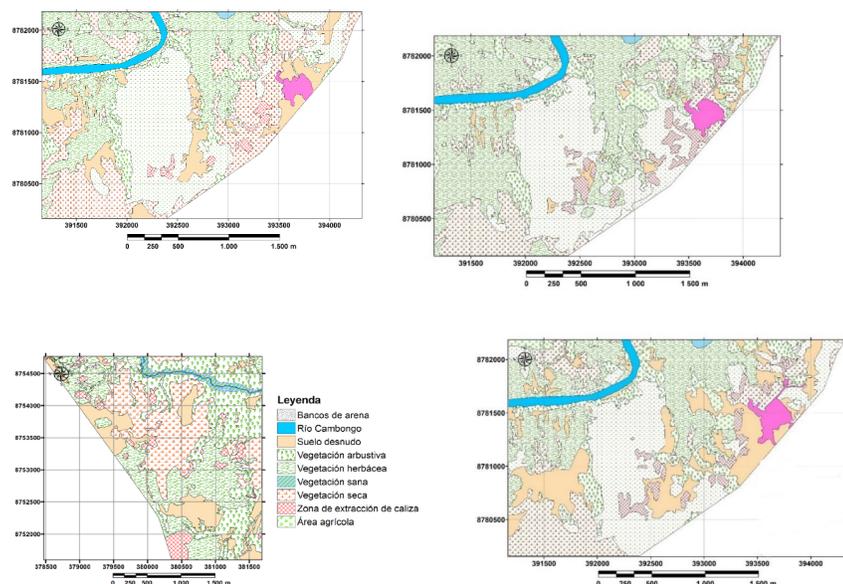
Figura 7. Esquema geoambiental. Período 2013-2019
